# RETOS DE CONSTRUCCIÓN DE UN PUENTE EN UN ENTORNO URBANO DENSO USANDO TÉCNICAS DE MEJORAMIENTO DE SUELOS

Juan B. Bernal<sup>1</sup> y Alan R. Crumley<sup>2</sup>

**Resumen:** La construcción de un puente sobre una vía primaria de seis carriles en un entorno urbano imponía limitaciones de espacio y tiempo para la construcción. La presencia de unos 30-40 pies de suelos blandos en el perfil complicaba la situación, añadiendo problemas potenciales de capacidad de sustentación, asentamientos, y fricción negativa. El uso de la técnica de precarga estaba limitado por el espacio de construcción, mientras que la construcción de un viaducto resultaba más costosa que la aplicación de técnicas de mejoramiento del suelo. Para llevar a cabo la construcción, se combinó el uso de varias técnicas de mejoramiento de suelo. Columnas de piedra y una platea de relleno selecto reforzado sirvieron para aumentar la capacidad de carga del terreno y su rigidez. Para contener las rampas de relleno asociadas al puente, se utilizaron muros verticales con suelo mecánicamente estabilizado. La fricción negativa generada por el relleno se minimizó aislando el pilote del relleno, mientras que la fricción negativ

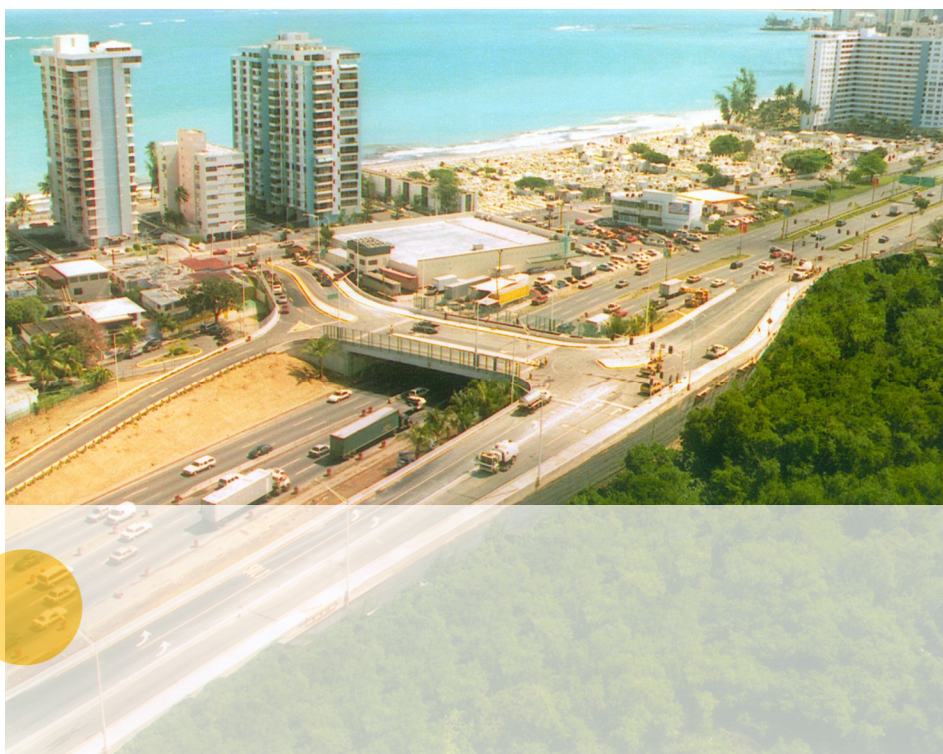
Figura 2: Vista del proyecto, luego de completarse (enero de 1997, aprox.).

En la Figura 2 se muestra la zona del proyecto, que está limitada al norte por una zona residencial/comercial y al sur, por una zona de mangle (arbusto tropical que crece en cuerpos de agua) que forma el borde de la Laguna San José (también conocida como Laguna Los Corozos). Además de las restricciones de espacio en el proyecto, era imposible cerrar los carriles de tráfico para construcción durante un tiempo considerable.

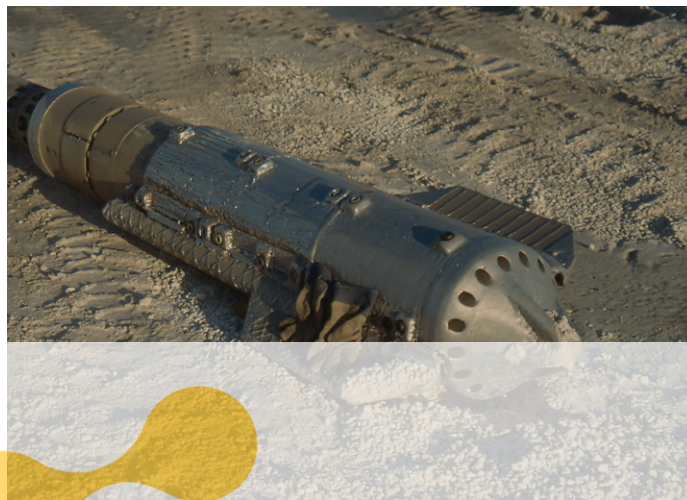
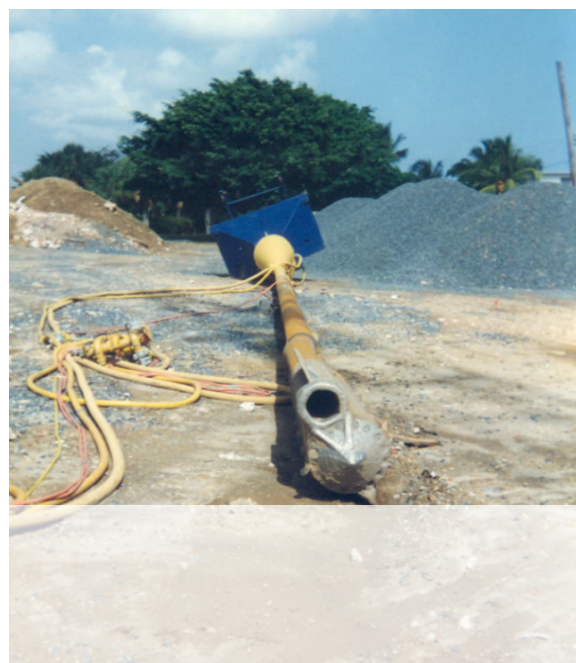
**Figura 6: a) Vibroflot usado en el método mojado. b) Vibroflot utilizado en el método seco. La piedra se inserta por el embudo en la parte superior de la columna y sale por el tubo, al lado de la punta del vibroflot.**

En el método de vibro-reemplazo mojado, el vibroflot penetra en el terreno con la ayuda de un chorro de agua que emerge del aparato. Esta circulación de agua es continua durante la construcción de la columna por lo que este procedimiento requiere cantidades considerables de agua. El agua sirve para remover el material indeseable del hoyo. El agua utilizada al emerger en la superficie está contaminada y su disposición puede representar un problema. Un segundo método, el de vibro-reemplazo seco, no requiere de agua en su ejecución. En ese caso, el vibroflot se hace avanzar por su propio peso (5,300 libras, más el peso de tubos y otros aditamentos), desplazando el suelo hacia los lados y creando un hueco. Se insertan cucharones de piedra limpia por un tubo que atraviesa el vibroflot. Este procedimiento tiene la ventaja que no usa agua y que el tubo se deja insertado hasta el fondo donde se está inyectando la arena, creando una columna continua de grava (Figura 6). Este fue el método utilizado en el proyecto.

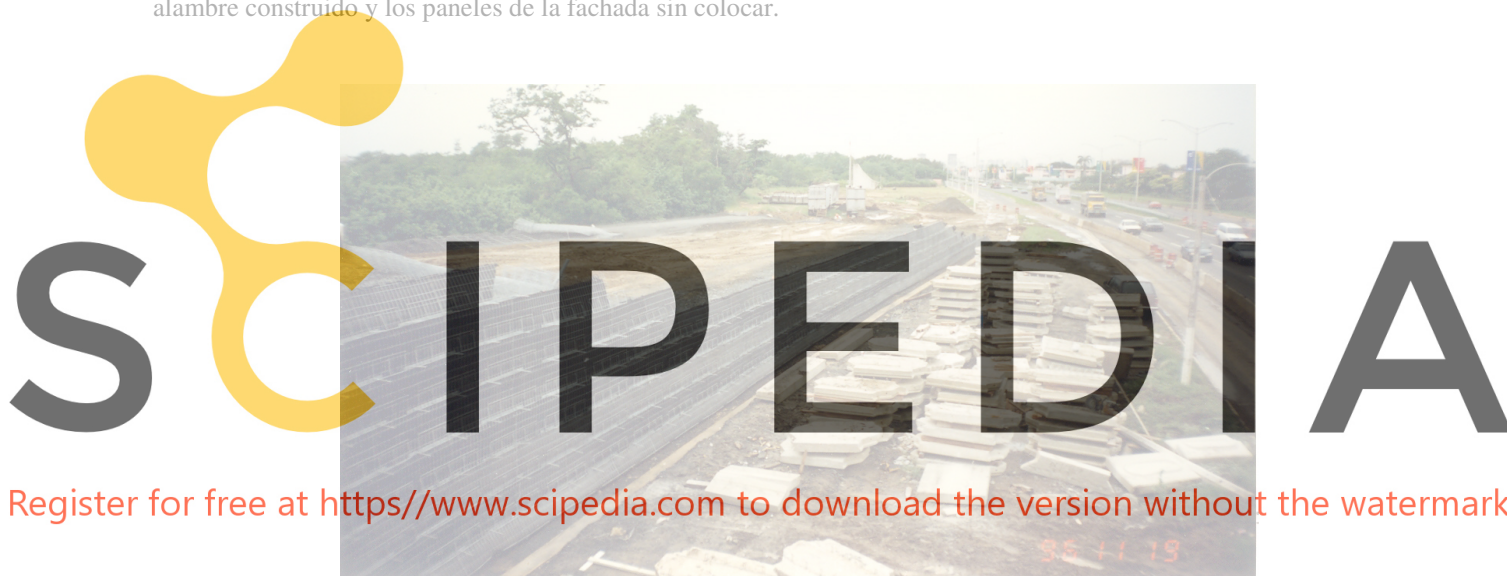
**Figura 9: Vista de rampa suroeste y muro con mallas de alambre. A la derecha se notan los paneles de hormigón que finalmente formarían la fachada del muro. Estos se colocaron luego de ocurrir la mayoría de los asentamientos.**

La magnitud de los asentamientos máximos, aún después de instalar las columnas de piedra, era considerable. Sin mejorar el terreno, los estimados de asentamiento eran de 7 a 21 pulgadas de asentamiento; con el mejoramiento mediante las columnas, pudieran reducirse a un tercio de estos valores. Aún así, los muros de retención a cada lado de las rampas de acceso estarían sometidos a asentamientos diferenciales. Se decidió incorporar muros de suelo reforzado considerando su gran capacidad para manejar asentamientos diferenciales. Los muros con suelo reforzado además tienen la ventaja de que distribuyen la carga del relleno de manera más uniforme. En la década del 90, la ACT ha utilizado con gran frecuencia este tipo de muro en sus proyectos y ha usado muchas variantes de los mismos: muros con paneles de hormigón prefabricados, muros con bloques modulares, muros con geosintéticos y muros con malla de alambre (Bernal y Cuevas, 2002). Para las condiciones del proyecto, se consideró que un muro con malla de alambre (*welded wire wall*) tenía unas ventajas sobre los demás tipos de muro. En particular, cuando se evaluaba el itinerario de construcción, surgía la situación de que el muro se estaría asentando según fuese construido. Esto crearía unos asentamientos diferenciales entre el suelo reforzado y la fachada del muro que podían ser perjudiciales. Esta situación era crítica en el estribo sur donde se anticipaban asentamientos considerables. Con el muro con malla de alambre se podía construir el muro, esperar que ocurriese gran parte de los asentamientos y finalmente colocar los elementos de la cara del muro. En la Figura 9 se muestra la rampa suroeste durante la construcción. Se puede apreciar, en dicha foto, el muro con malla de alambre construido y los paneles de la fachada sin colocar.

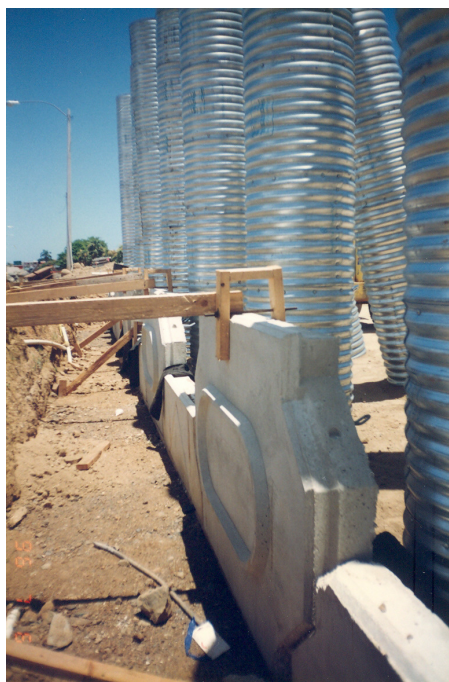
**Figura 10: Estribo norte con tubos corrugados para reducir fricción negativa por el relleno. En el segmento del pilote debajo de la elevación ilustrada ocurriría fricción negativa sobre el pilote.**

El problema principal de la cimentación era manejar la carga adicional generada por la fricción negativa. Hannigan et al. (1997) citan un número de técnicas para reducir la magnitud de dicha fuerza. En la porción del pilote que quedaba sobre el nivel original del terreno, el diseño inicial incluía la utilización de tubos corrugados rellenos de arena suelta. Se hincaban los pilotes y luego se insertaba la sección del tubo; así se hizo para el estribo norte (Figura 10). Sin embargo, el contratista propuso una variación para el estribo sur donde se minimizaba la carga por fricción negativa en el relleno por medio de camisillas conocidas por el nombre Yellow Jacket que se adaptaban al perfil del pilote (Figura 11). Para la porción del pilote en contacto con los suelos compresibles no se tomaron medidas para mitigar la fricción negativa. Estas cargas fueron consideradas en el análisis de los resultados de las pruebas de carga, según se explica a continuación.
